# Olyckan i bergochdalbanan Jetline på Gröna Lund 2023.

## Svetsning och kontroll av fem st. främre rörliga bärramar.

Konsult Nils Stenbacka, Docent i Svetsteknologi. Professor & IWE.  
f.d. Professor i Svetsteknologi.  
Stenbacka Consulting  
Reimersholmsgatan 29  
117 40 Stockholm  
+46 70 341 66 59  
[www.stenbacka-consulting.se](http://www.stenbacka-consulting.se)

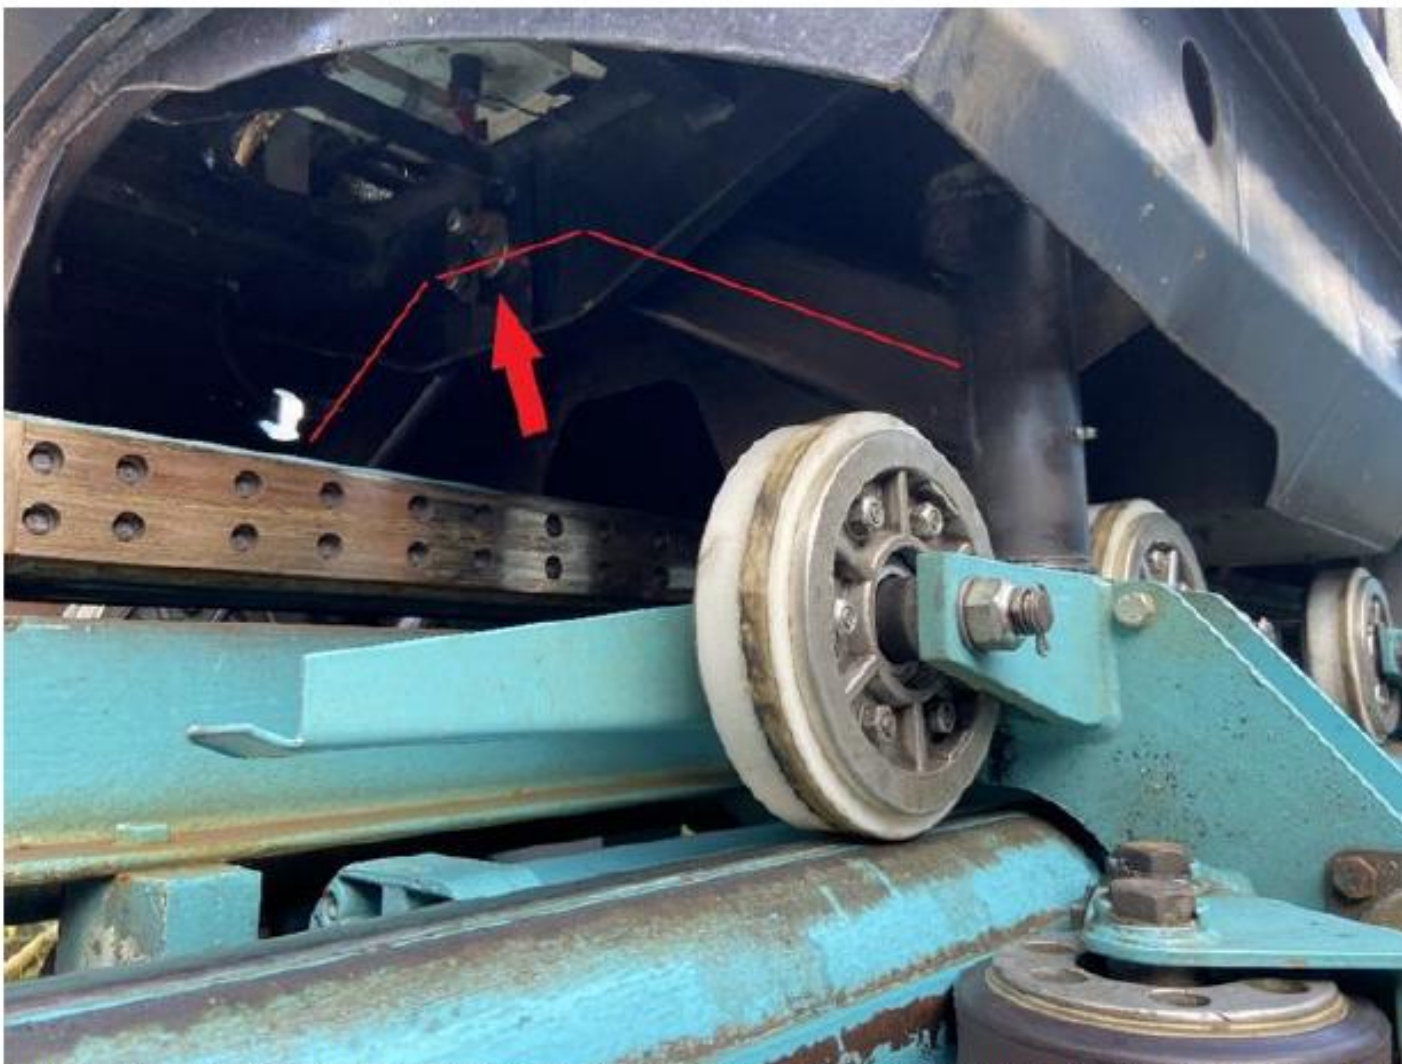
Främre rörlig bärarm.  
Bärarmen markerad med rött.

Figur 3. Undersidan på den främsta vagnen i ett av tågen med den främre rörliga bärarmen markerad med rött streck. Den röda pilen pekar mot änden på den axel där bärarmen var monterad. (Bilderna är inte från olyckståget).

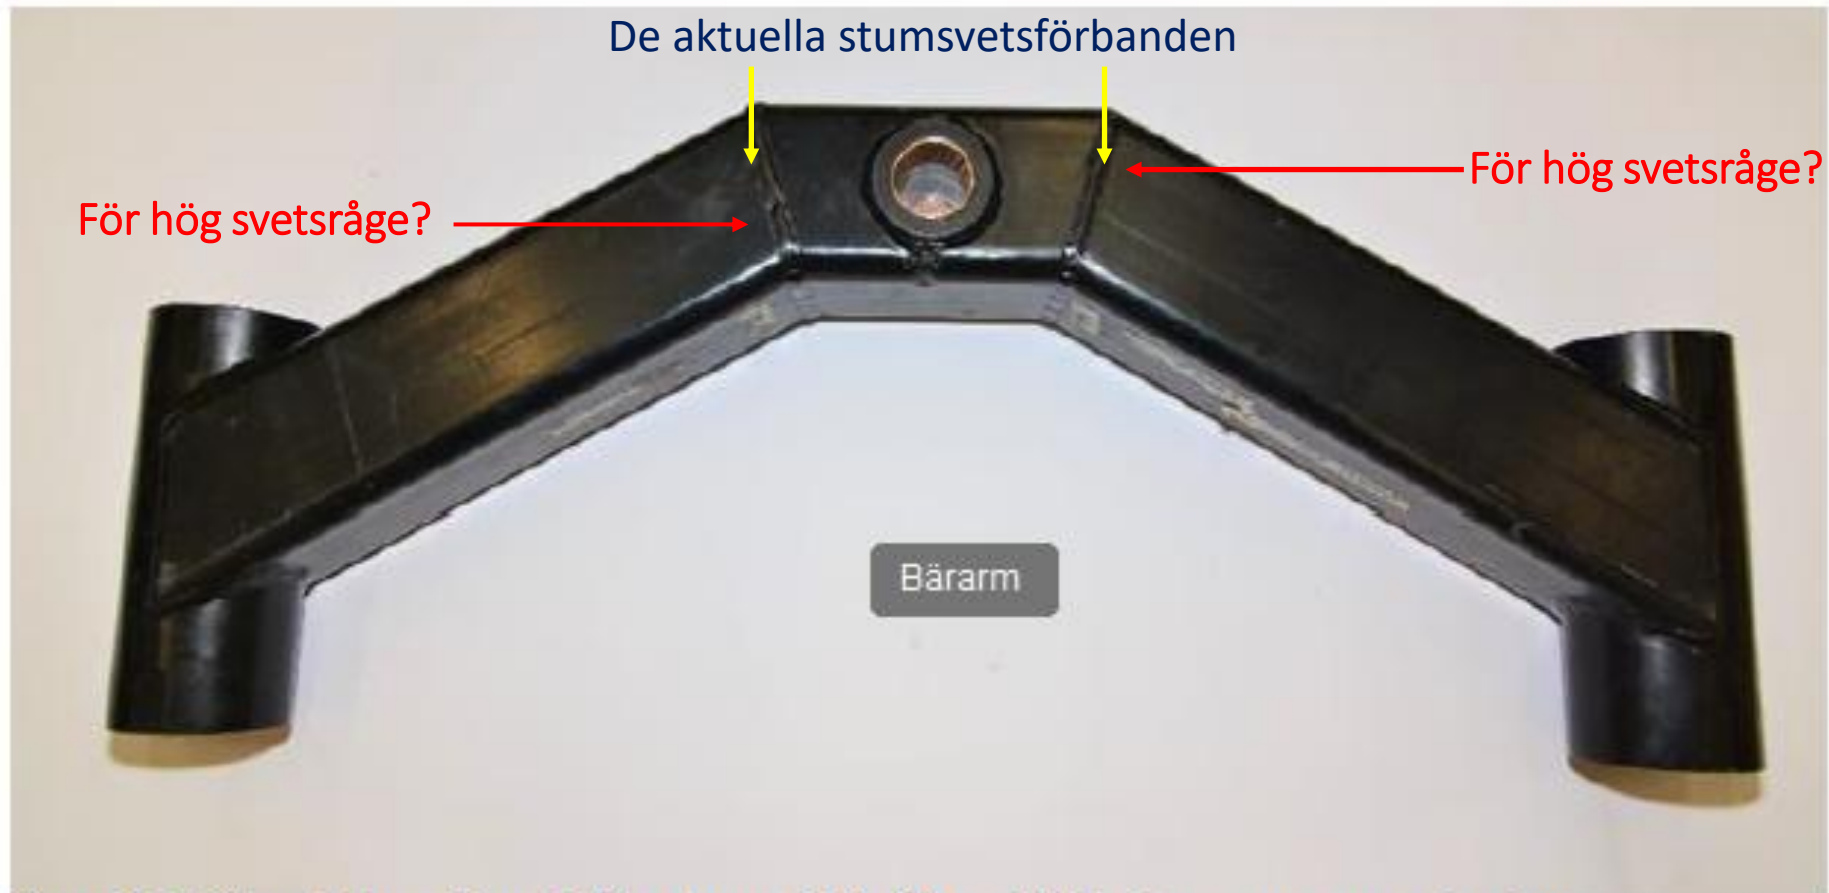
Figur 8. En främre bärarm till ett Jetline-tåg med hålet för axelfästningen mot vagnen i mitten.

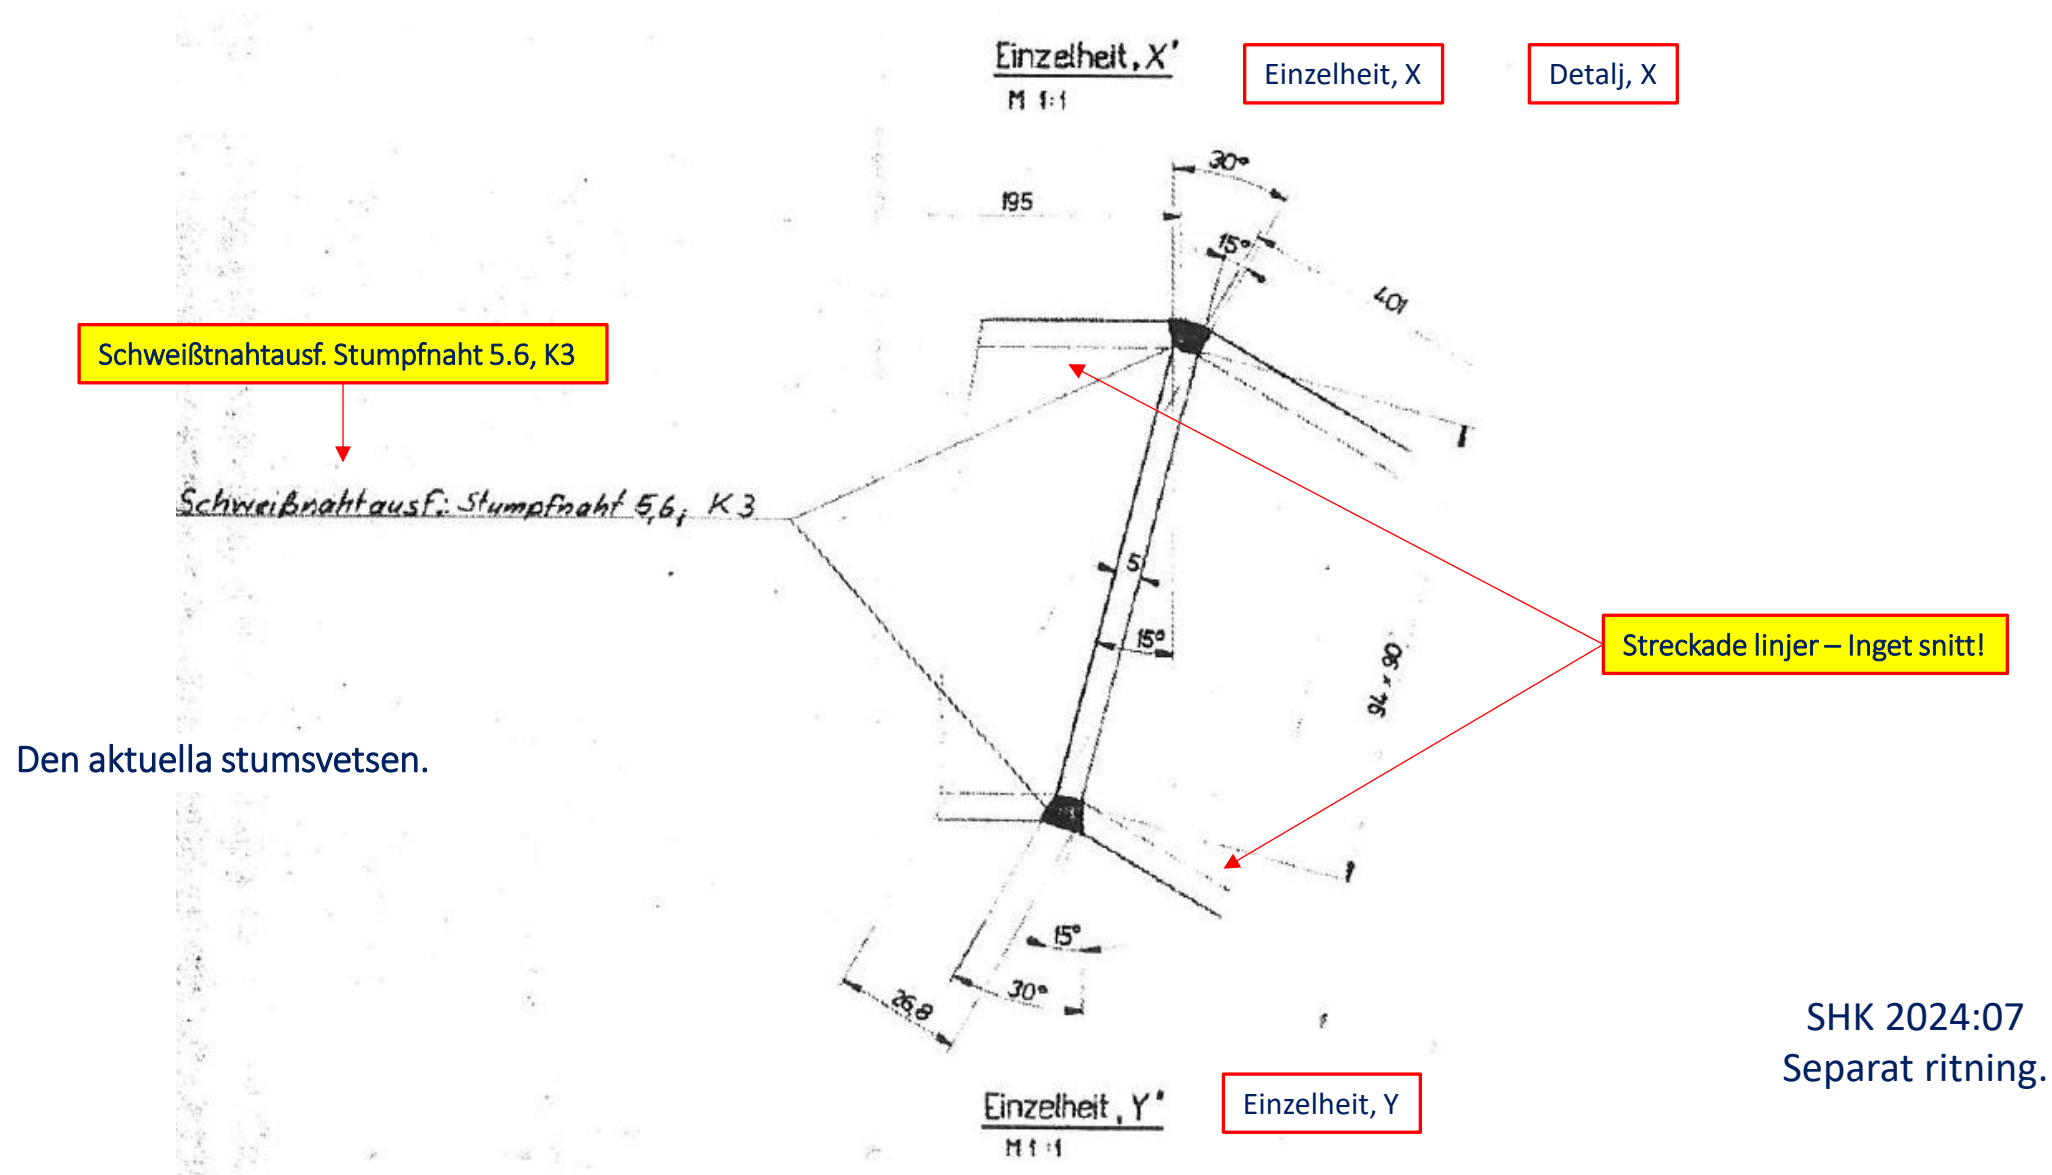
SHK 2024:07  
Separat ritning.

*Den sakkunnige som **SHK** anlitat anger att det på ritningen **inte framgår att detaljen ska ha förstärkningsplåtar**. Vidare anges att ritningsunderlaget bland annat borde innehålla **separata ritningar på ingående detaljer**.*

Symbol anger mjuk övergång i fattningskant SS-ISO 2553.

Schweißverzug berücksichtigen.

Achsträger in einer Vorrichtung geschweißt.  
Schweißnähte  $\Delta 5$   
spannungsarm gegläht

St 37-2.

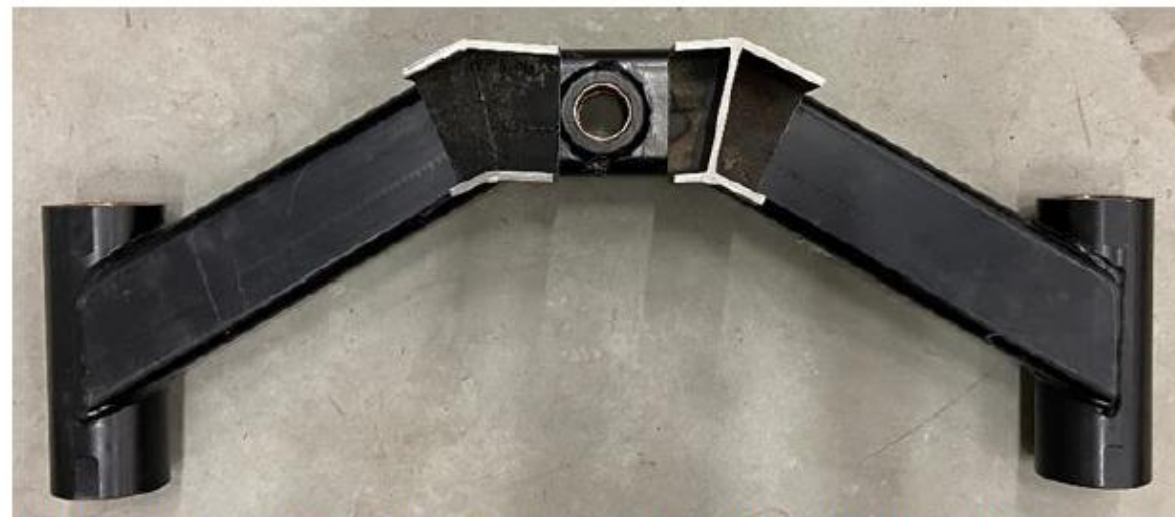
Figur 19. Bilden visar en bärmarm med utsågade prover lagda ovanpå. Provet till vänster är från en bärmarm tillverkad 2019 och till höger från en ursprunglig bärmarm. Den tvärsållda plåten som saknas i den vänstra syns i den högra delen.

Fyrkantprofil 100x100x5,6 mm. Ritningen anger: St37-2 steel (1.0037). Ett olegerat konstruktionsstål enl DIN 17100: 1980, som motsvarar det äldre stålet SS1312. Dagens beteckning S235JR (27J vid +20°C).

Obs, det lilla hålet (vid gul pil) i högra uppsågade bärmarmen från 1986/87.

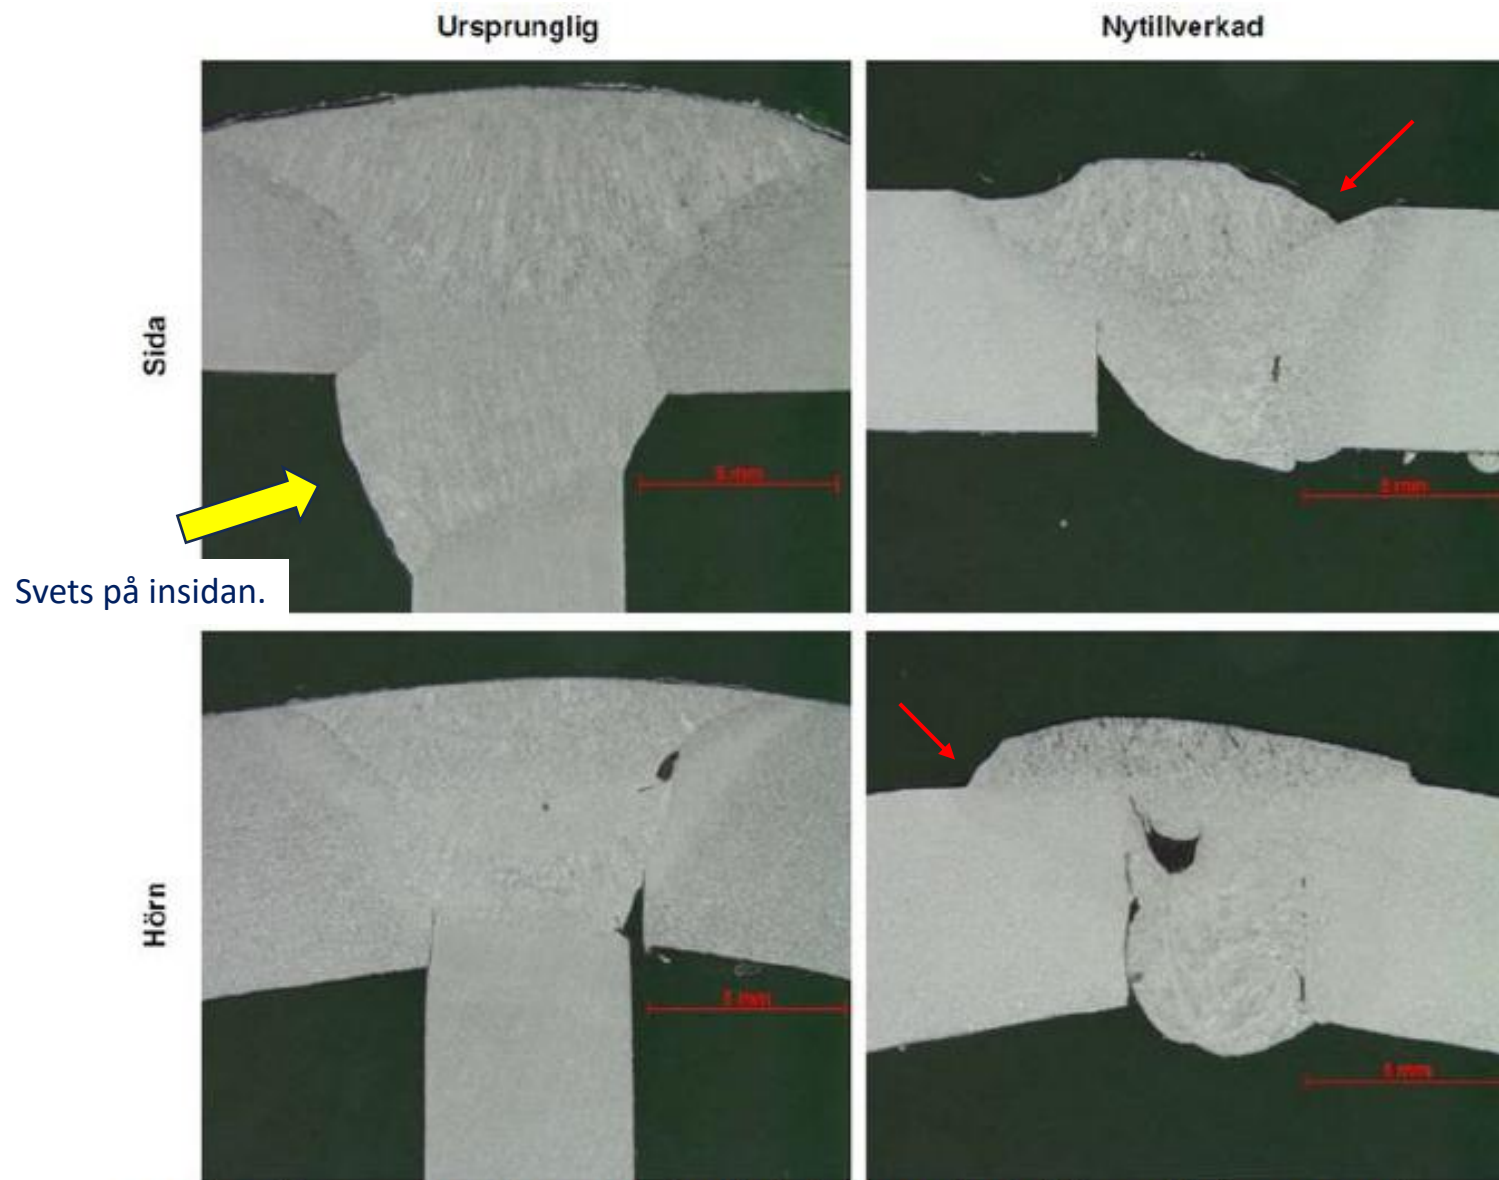
Figur 20. Tvärsnitt av svetsen på en ursprungligt tillverkad och en nyttillverkad bärmarm. Bild: Element Materials Technology AB.

Tvärsnitt av ursprunglig och nyttillverkad bärmarm (svets).

Tydliga rotfel (bindfel) och felaktig svetsform (fattningskanten)

Med hänsyn till kraven för kvalitetsnivå C och B enl EN-ISO 5817, hade svetsförbanden som visas i Figur 15, Figur 16 och Figur 20 i SHK 2024:7, underkänts.

Se även; *"Hur undviks bindfel vid gasmetallbågsvetsning?"*. Meddelanden från Svetskommissionen – Nr 1, 1983. Den ger tydliga rekommendationer för hur man undviker bindfel vid den aktuella svetsmetoden, som är känd för att orsaka denna typ av svetsdefekter.
