Olycka i bergochdalbanan Jetline på Gröna Lund 2023

För Svetslärarmötet 2024

Mathias Lundin, Svetskommissionen

Statens haverikommission har utrett en olycka på Gröna
Lund i Stockholm den 25 juni 2023

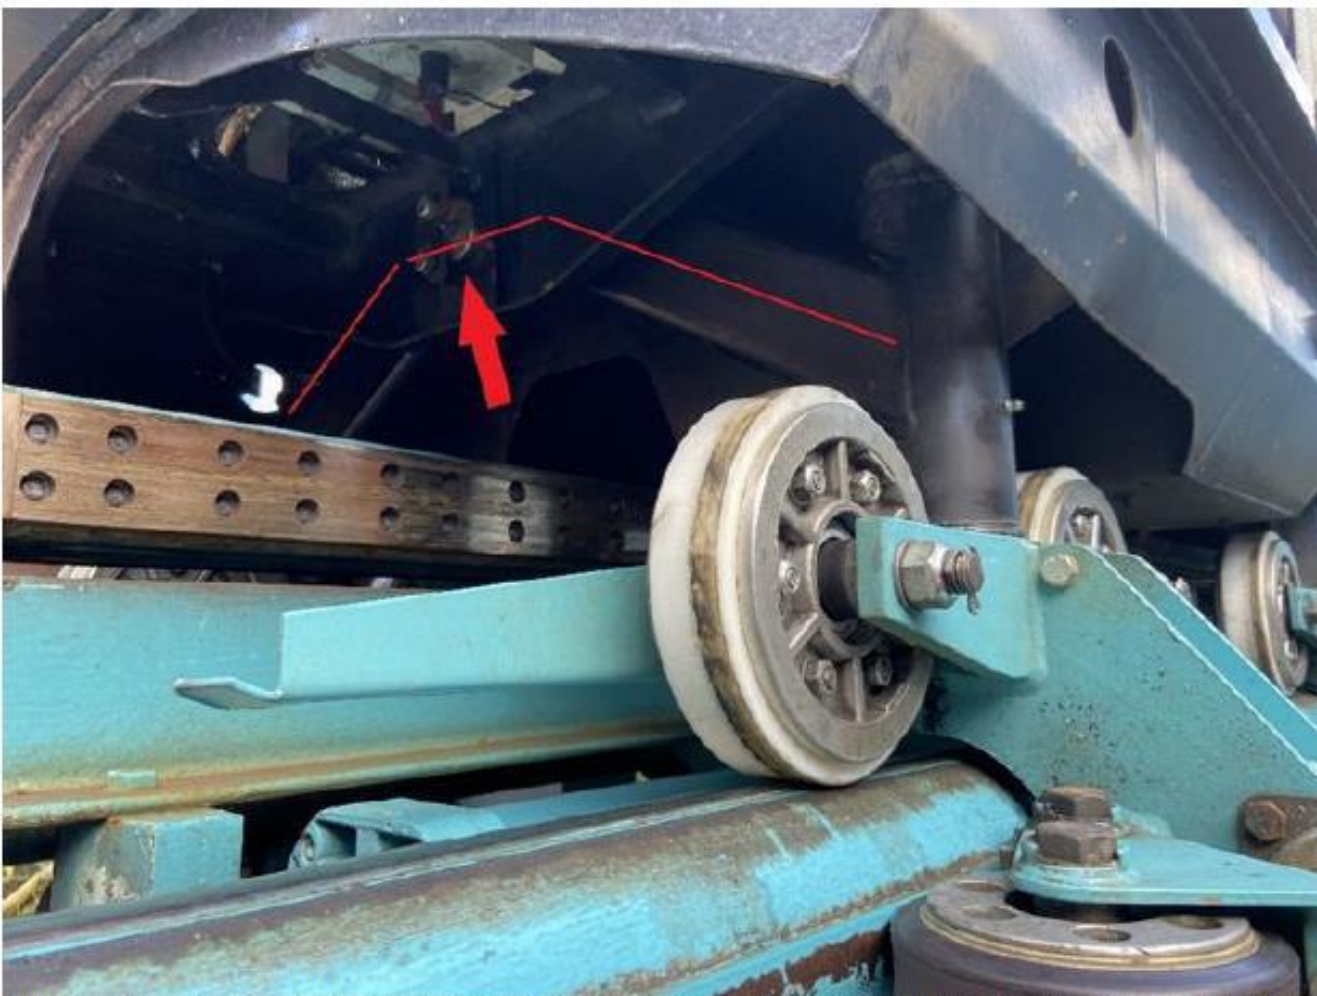
Främre rörlig bärarm (markerad med rött)

Figur 3. Undersidan på den främsta vagnen i ett av tågen med den främre rörliga bärarmen markerad med rött streck. Den röda pilen pekar mot änden på den axel där bärarmen var monterad. (Bilden är inte från olyckståget).

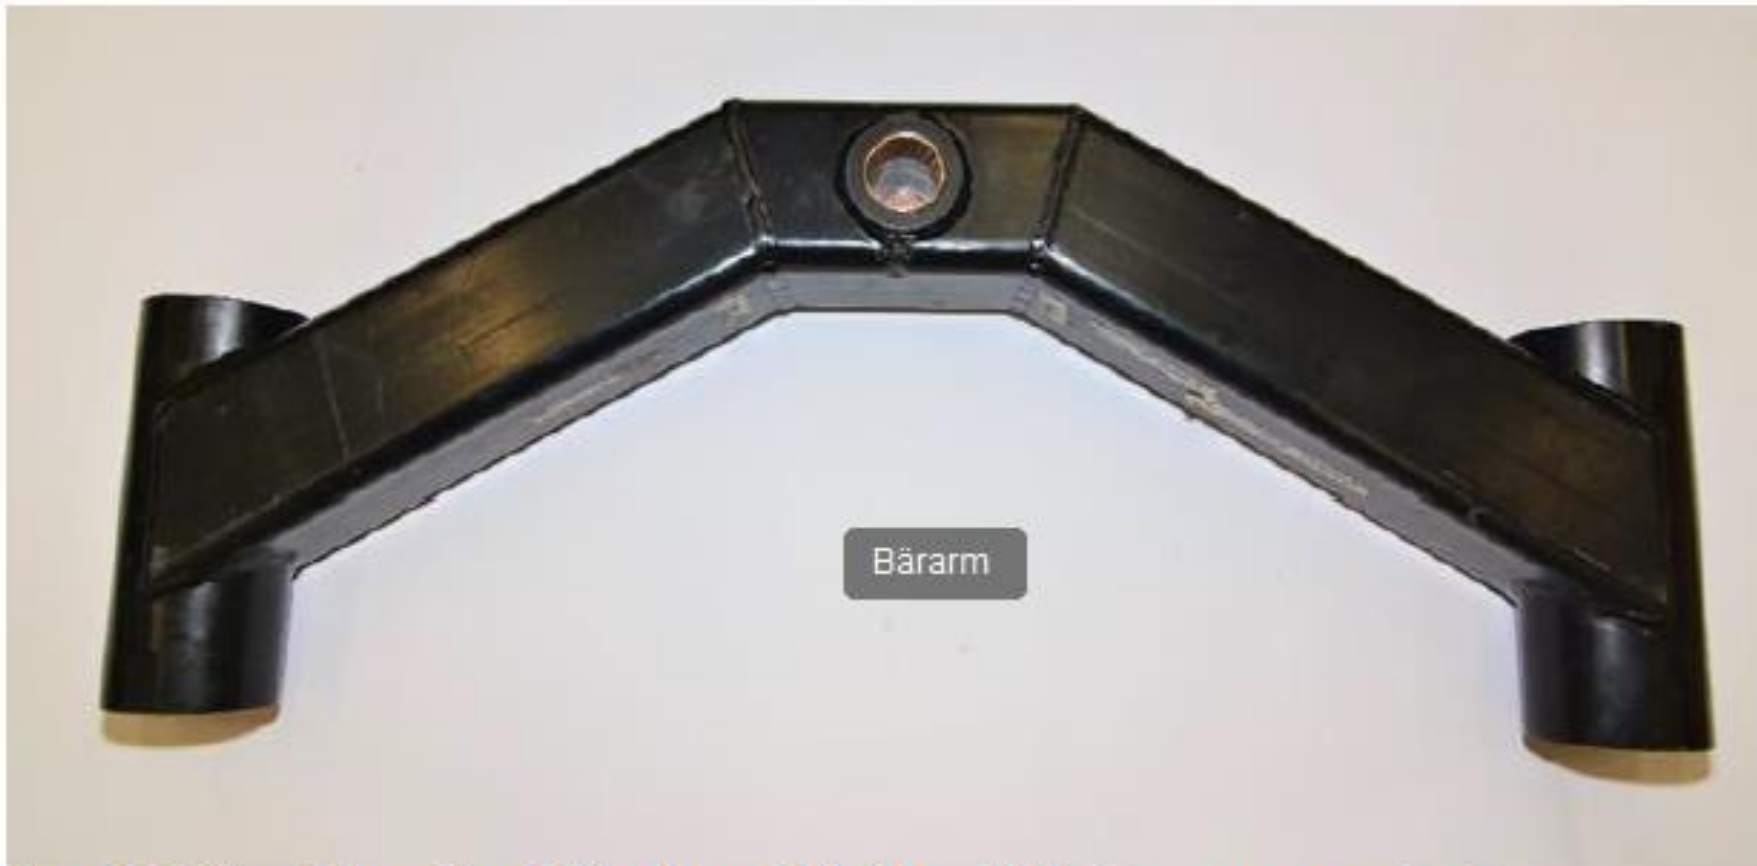
Främre bärarm

Figur 8. En främre bärarm till ett Jetline-tåg med hålet för axelfästningen mot vagnen i mitten.

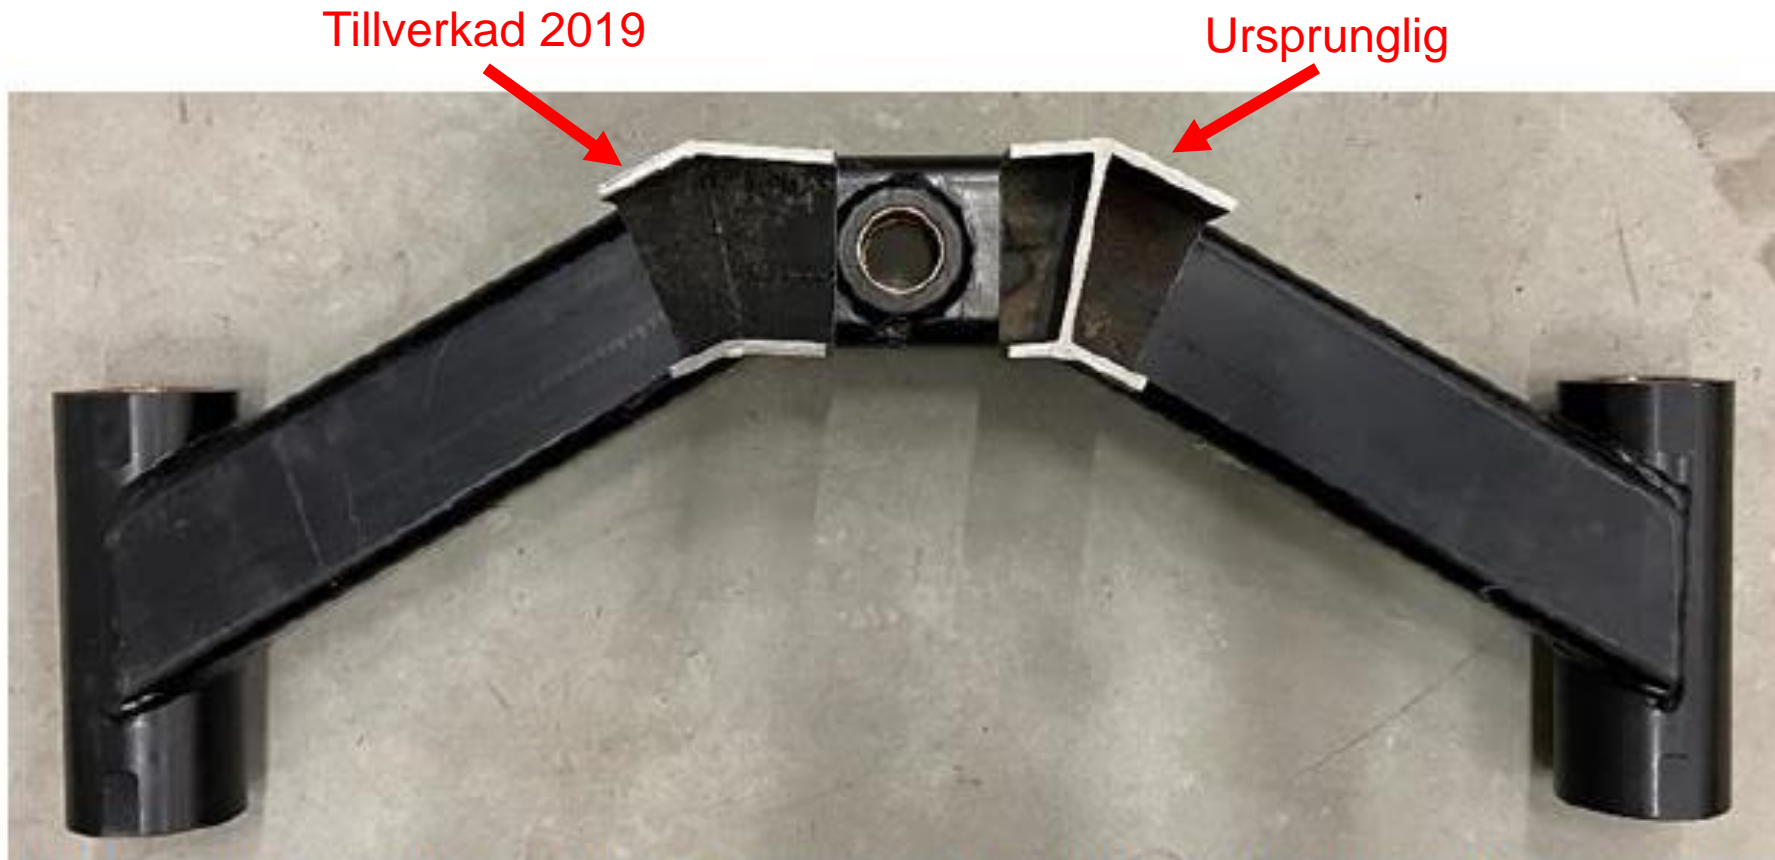
Bärarmen med utsågade prover

Figur 19. Bilden visar en bärarm med utsågade prover lagda ovanpå. Provet till vänster är från en bärarm tillverkad 2019 och till höger från en ursprunglig bärarm. Den tvärställda plåten som saknas i den vänstra syns i den högra delen.

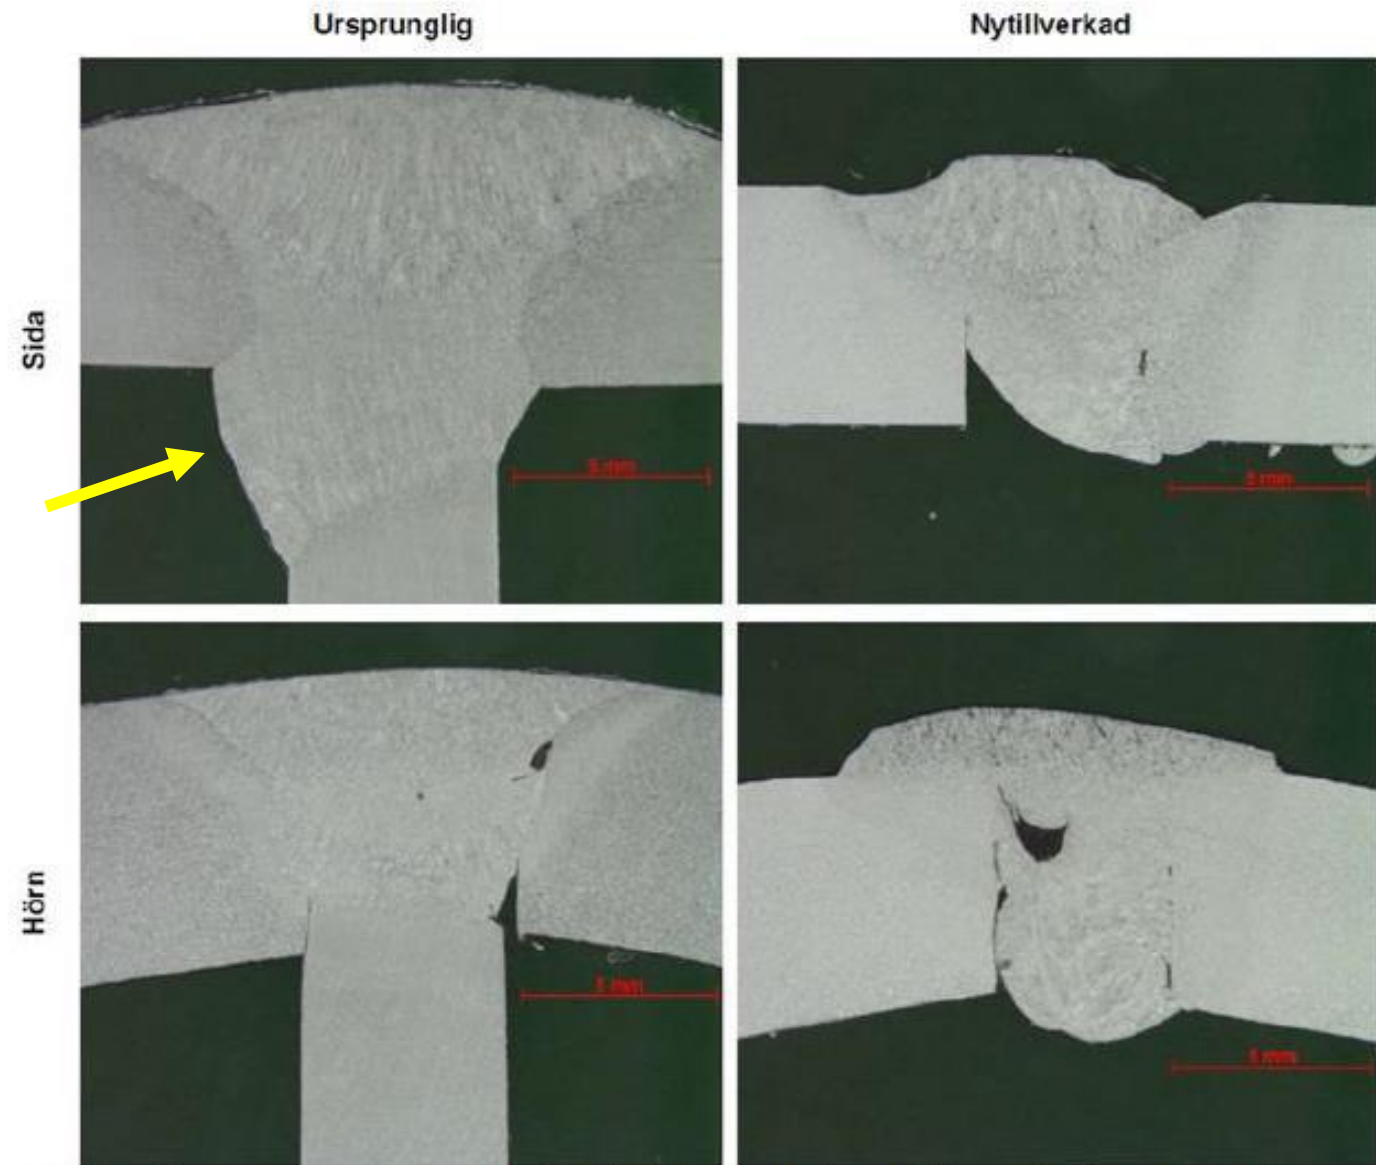
Tvärsnitt av aktuell svets

- Bindfel rotfel och felaktig svetsform
- Saknas avstyvningsplåt
- Svetsplan (svetsföljd, gul pil)

Figur 20. Tvärsnitt av svetsen på en ursprungligt tillverkad och en nyttillverkad bärmarm. Bild: Element Materials Technology AB.

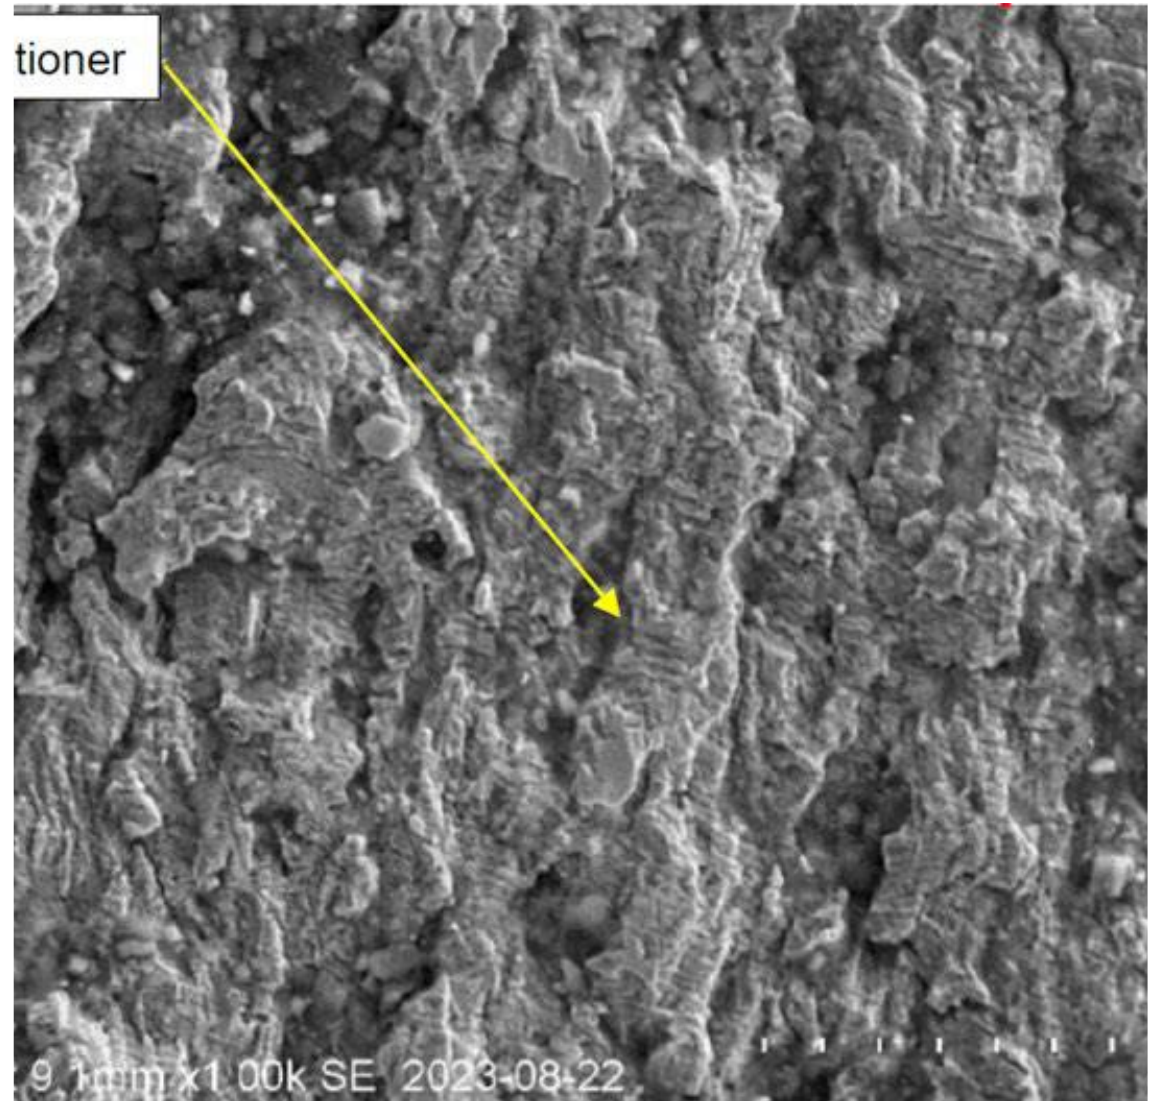
Haveriet

- Utmattningsbrott
 - Initieringspunkt inte redovisad
 - Får anta från svetsens rot
-
- Svetsmetodval 135?
 - Handlag?
 - Procedur?
 - Ytprovning (MT)?

Figur 17. SEM-bild på en av brottytorna på högersida av bäarmen. Bild: Element Materials Technology AB.

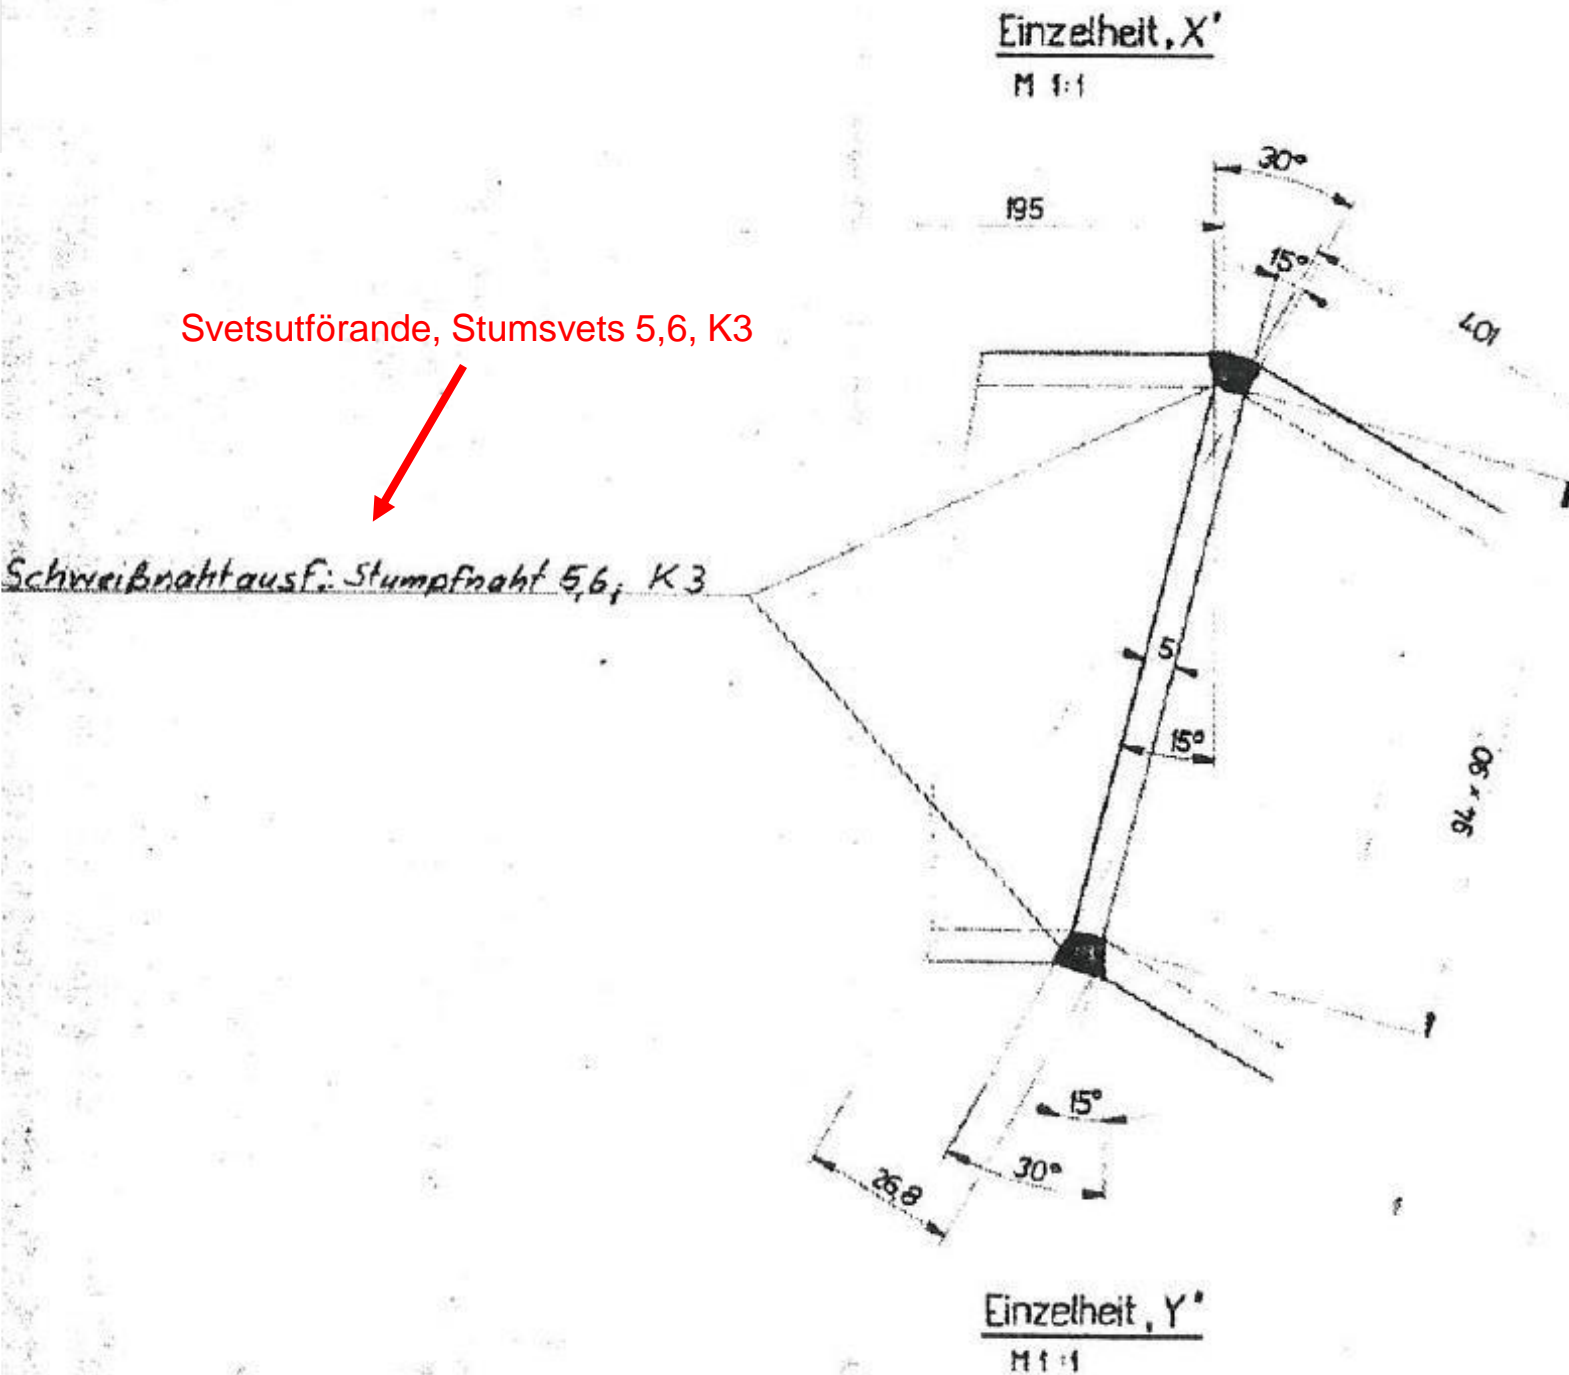
Aktuell svets

- Den sakkunnige som SHK anlitat anger att det på ritningen inte framgår att detaljen ska ha förstärkningsplåtar. (SHK 2024:7)
- 5 mm spalt i t5,6 utan rotstöd?
- (På originalritning för bakre bärmarm i SHKs rapport finns en tvärsnittsbild där förstärkningsplåten framgår tydligt)

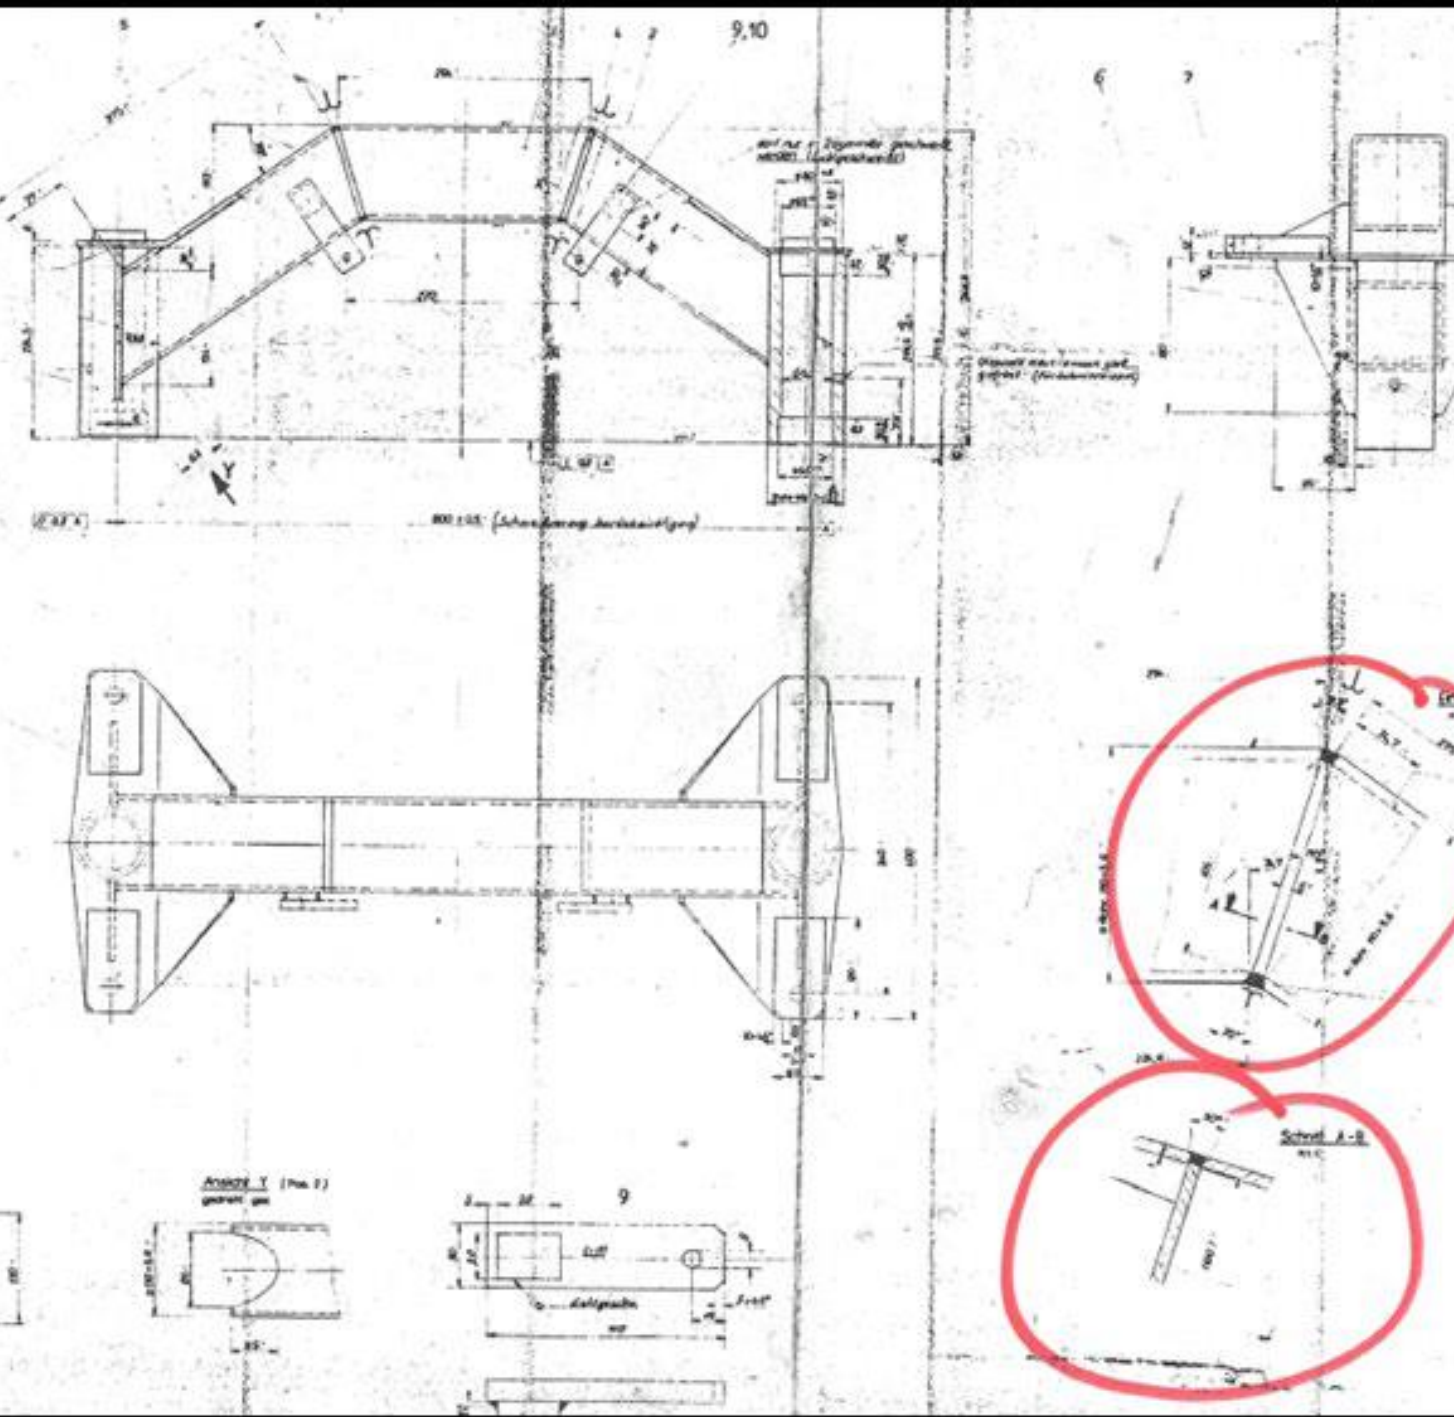
Bakre bärarm

- Originalritning
- Här framgår förstärkningsplåten tydligt
