# Olyckan i bergochdalbanan Jetline på Gröna Lund 2023.

## Svetsning och kontroll av fem st. främre rörliga bärramar.

Konsult Nils Stenbacka, Docent i Svetsteknologi. Professor & IWE.  
f.d. Professor i Svetsteknologi.  
Stenbacka Consulting  
Reimersholmsgatan 29  
117 40 Stockholm  
+46 70 341 66 59  
[www.stenbacka-consulting.se](http://www.stenbacka-consulting.se)

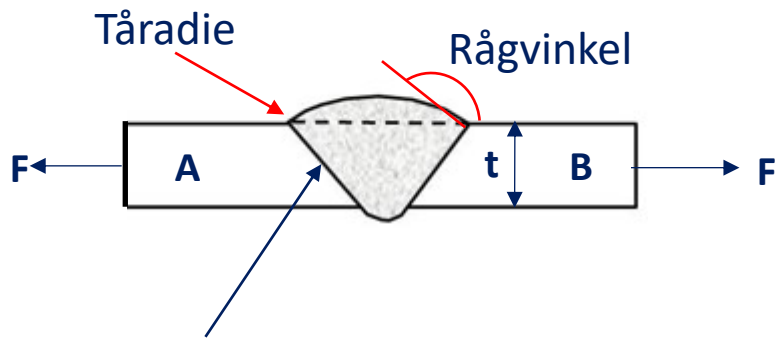
**Svets** - En genom svetsning åstadkommen mekanisk förbindning, t ex mellan två plåtar **A** och **B** med viss tjocklek **t**.

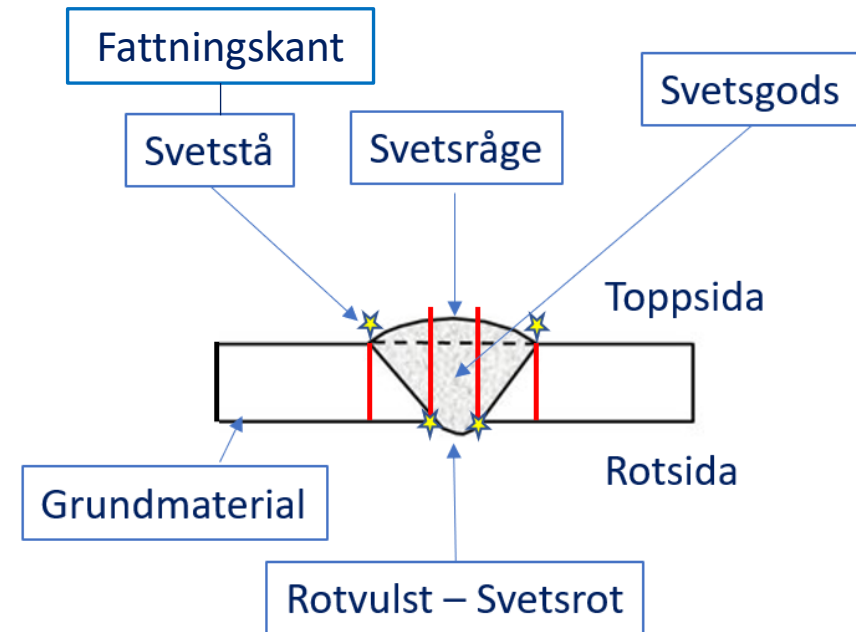
**Svetsfog** (alltså **ej** svets) - Ett för svetsningen särskilt utformat ställe. V-formad i detta fall.

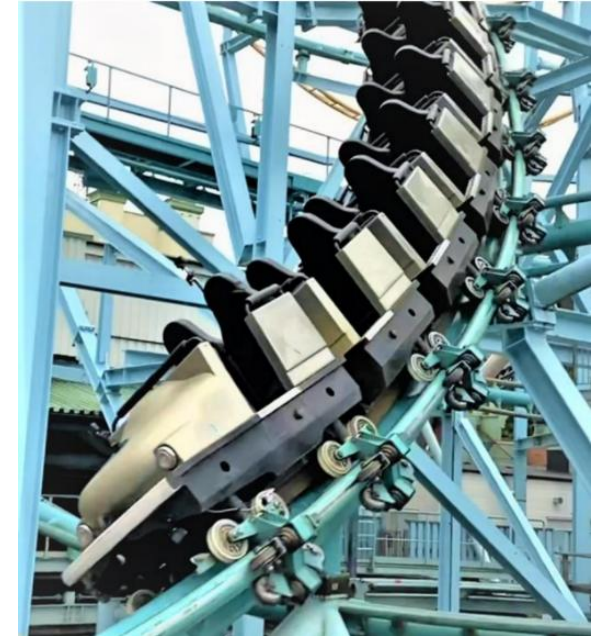
Orsaken till olyckan var att *den främre rörliga bärarmen* i olyckståget (i första vagnen) hade brutits sönder i tre delar.

Resultatet blev att tåget stannade på banan, och att flera passagerare föll/kastades ur tåget. Några passagerare skadades allvarligt och en avled.
